RECUPERAÇÃO DO SOBRADO CARVALHO

Dissertação apresentada para a obtenção do Grau de Mestre em Arquitectura, no Curso de Mestrado em Estudos Avançados em Arquitectura conferido pela Universidade Lusófona de Humanidades e Tecnologias.

Neste trabalho, por meio de uma metodologia analítica, procurou-se encontrar uma solução na recuperação de um edifício que se encontra em mau estado de conservação, localizado no centro histórico da capital de Cabo Verde, Praia, mais precisamente no Platô, zona mais antiga da cidade.

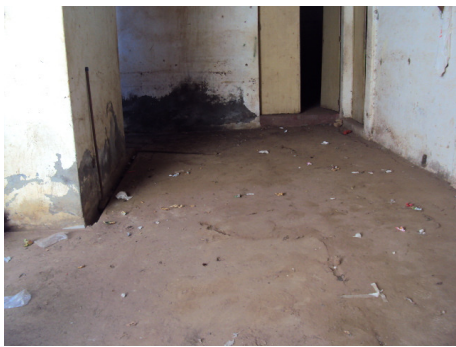
FIGURA 25 – Rés do chão. Pavimento exterior.
Fevereiro 2010.

O actual pavimento do rés-do-chão no edifício principal é de cimento afagado e apertado à colher, com uma pigmentação avermelhada devido à mistura de óxido de ferro na argamassa, como era costume da época, uma vez que não há ladrilhos hidráulicos. Nos anexos e na garagem, o pavimento é de cimento afagado apertado à colher apenas na cor cinza.

Na zona exterior, no saguão, existem algumas fissuras no pavimento.

Nos compartimentos para comércio, os pavimentos deverão ser iguais aos existentes, corrigindo, em alguns locais, as fissuras encontradas, com argamassa de cimento com óxido de ferro.

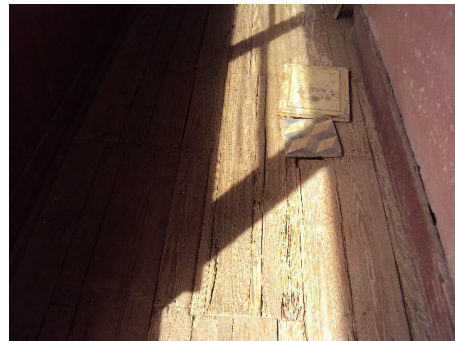
FIGURA 28 Primeiro andar. Pavimento exterior. 2009.

O pavimento do primeiro andar tem estrutura e soalho de madeira, tanto nos compartimentos como na varanda exterior também de madeira, encontrando-se alguns em mau estado e outros em razoável estado de conservação.

Os soalhos do primeiro andar encontram-se, na sua maioria, com caruncho e alguns já com aspecto degradado, outros mesmo podres.

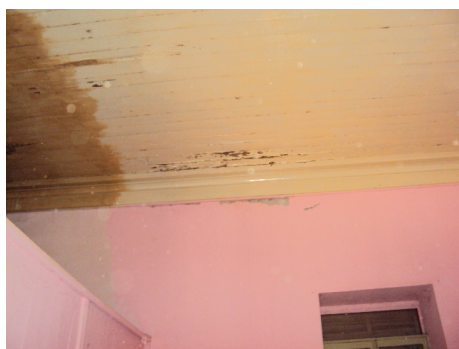
FIGURA 29 – Primeiro andar. Tecto interior. 2009.

O tecto por baixo da cobertura é de madeira e encontra-se, em alguns compartimentos, com infiltração de água, necessitando de serem substituídas.

Os tectos falsos serão substituídos pois encontram-se em alguns casos com humidade.

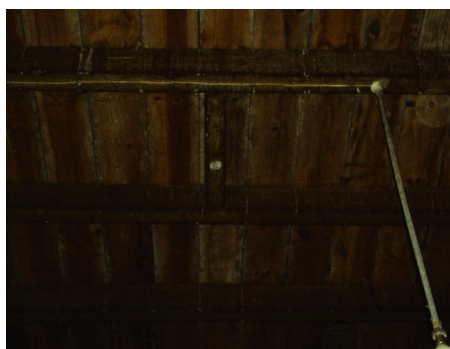
FIGURA 30 – Rés do chão. Tecto interior. 2009.

Por baixo das estruturas de suporte dos soalhos, em alguns compartimentos do rés-do-chão, existem ripas de madeira que servem de tecto falso para melhor efeito visual, principalmente nas lojas. Em outros casos, a estrutura encontra-se à vista.

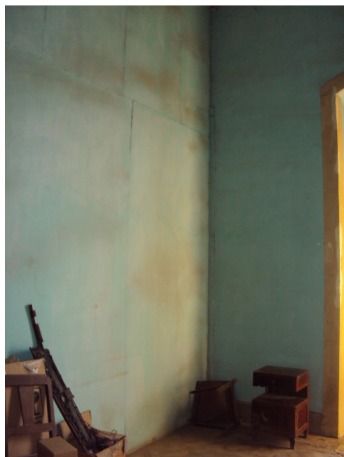
FIGURA 32 – Primeiro andar. Paredes divisórias. 2009.

As paredes interiores tanto do rés do chão como do primeiro andar do edifício principal, são de pedra e madeira, em tábuas, pintadas na cor rosa. As paredes de madeira fazem a compartimentação dos espaços, em alguns casos. Nos anexos do pátio, as paredes são de blocos de betão, de construção recente.

As paredes interiores são todas estucadas, encontrando em alguns casos fissuradas.

As paredes dos compartimentos do primeiro andar apresentam alguma humidade.

As patologias que se encontram nessas paredes são apenas a nível do revestimento, que será corrigido adequadamente, de acordo com o caso a aplicar: no caso do reboco, o que se encontrar com fissuras, será aplicado um novo reboco de cal hidráulica.

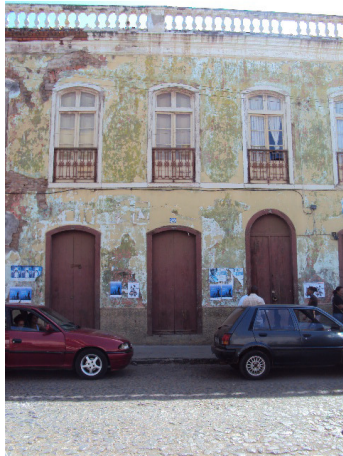
As caixilharias exteriores das portas do rés do chão e do primeiro andar, do edifício principal, são de madeira, pintadas com tinta de esmalte, encontrando-se em mau estado de conservação

FIGURA 33 – Alçado Principal. Vaos . 2009

Todas as portas mantêm-se de madeira, como as que estão, refazendo algumas que se encontram degradadas, com idêntico desenho.

As portadas interiores dos vãos de madeira, serão todas aproveitadas e restauradas, podendo ficar apenas pintadas com Bondex, sendo retiradas toda a tinta de esmalte que não é compatível com os climas com muito sol e humidade.

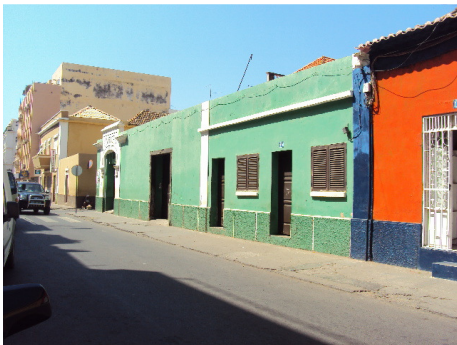
FIGURA 35 – Alçado Posterior. – Rua Serpa Pinto. 2010.

No alçado posterior as portas de ferro são recentes. No pequeno anexo que existe, os vãos são de madeira, com persianas também de madeira.

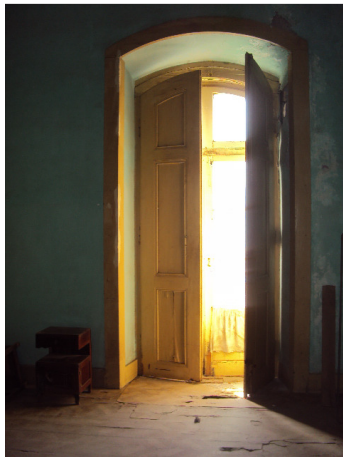
FIGURA 36 – Primeiro andar. Portada. 2009.

As portas interiores são todas de madeira, de vários tipos e tamanhos. As originais são de madeira engradadas, pintadas com tinta de esmalte que está em mau estado.

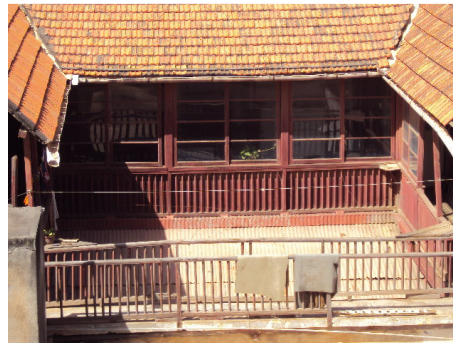
FIGURA 37 – Primeiro andar. Varanda. 2009..

Existe na varanda uma estrutura de madeira, com janelas corridas e vidros num dos lados, permitindo uma certa privacidade à circulação, original do projecto.

As guardas da varanda são todas de madeira, em mau estado e necessitando urgentemente de manutenção.

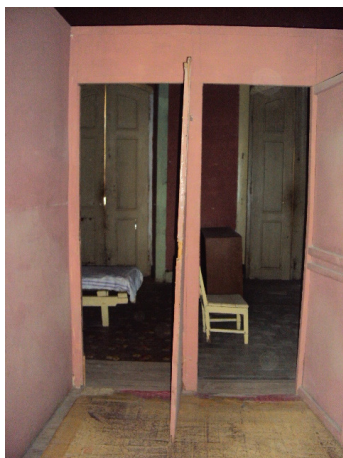
FIGURA 38 – Primeiro andar. Porta interiore. 2009.

Foram utilizadas divisórias de madeira, tanto no rés do chão como no primeiro andar, onde as portas são lisas, no caso do primeiro andar, e com almofadas de vidro no rés do chão.
